Grundlagen-/Zustandsermittlung in Vorbereitung der Beendigung Bergaufsicht

Abschlussbetriebsplan Restlochkette Sedlitz, Skado, Koschen (Teil Brandenburg)

Ing.- techn. Grundlagen- und Zustandsermittlung in Vorbereitung Beendigung der Bergaufsicht
ABP Restlochkette Sedlitz, Skado, Koschen (Teil BB) Bereich 2: Tgb. Sedlitz/TF Impuls
Zustandsermittlung vor Ort: Oktober bis Dezember 2023

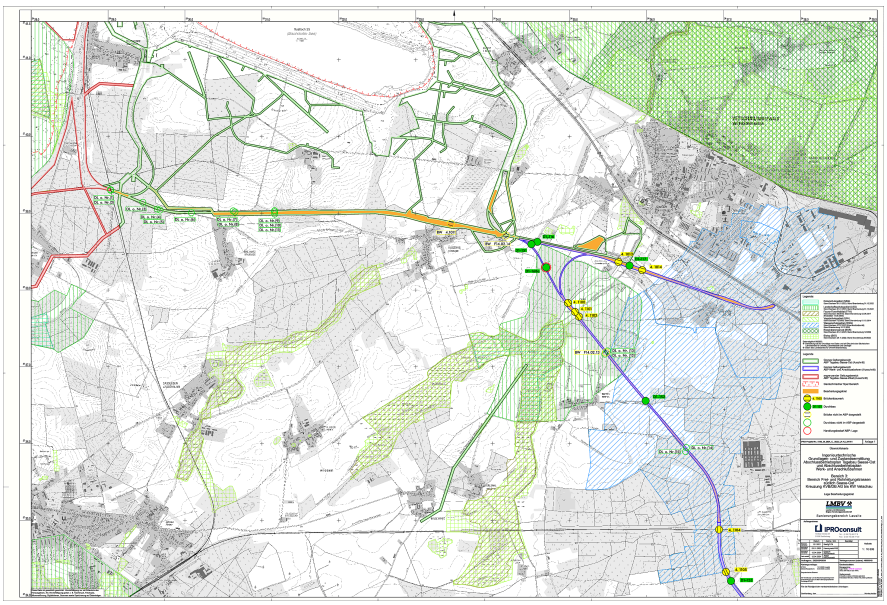
Nr.	V 8	
Koordinaten Rechtswert/ Hochwert	5434245	5709705
(GPS)	5434251	5709707

Risswerk Stand 11/2022:
Ohne Darstellung
Bestandskarte 1972:
Freileitung 2x3x15 kV Freileitung,
Maststandort Holz-A-Mast

Vor Ort 2023:
Maststandort beräumt
Reststoffe verblieben:
Mastkopf mit Stahltraverse
Isolatoren, Stahlseil

Bemerkungen:
Restberäumung prüfen. Bei Verbleib, Darstellung akt. Risswerk prüfen.

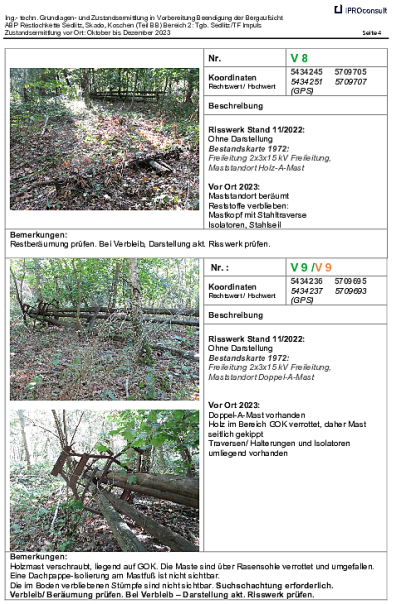
Nr.:	V 9 / V 9	
Koordinaten Rechtswert/ Hochwert	5434236	5709695
(GPS)	5434237	5709693

Risswerk Stand 11/2022:
Ohne Darstellung
Bestandskarte 1972:
Freileitung 2x3x15 kV Freileitung,
Maststandort Doppel-A-Mast

Vor Ort 2023:
Doppel-A-Mast vorhanden
Holz im Bereich GOK verrottet, daher Mast seitlich gekippt
Traversen/ Halterungen und Isolatoren umliegend vorhanden

Bemerkungen:
Holzmast verschraubt, liegend auf GOK. Die Maste sind über Rasensohle verrottet und umgefallen.
Eine Dachpappe-Isolierung am Mastfuß ist nicht sichtbar.
Die im Boden verbliebenen Stümpfe sind nicht sichtbar. Suchschachtung erforderlich.
Verbleib/ Beräumung prüfen. Bei Verbleib – Darstellung akt. Risswerk prüfen.
