Grundlagen-/Zustandsermittlung in Vorbereitung der Beendigung Bergaufsicht

Kohleverbindungsbahn - Fläche südlich Wasserturm Greifenhain

IPROconsult

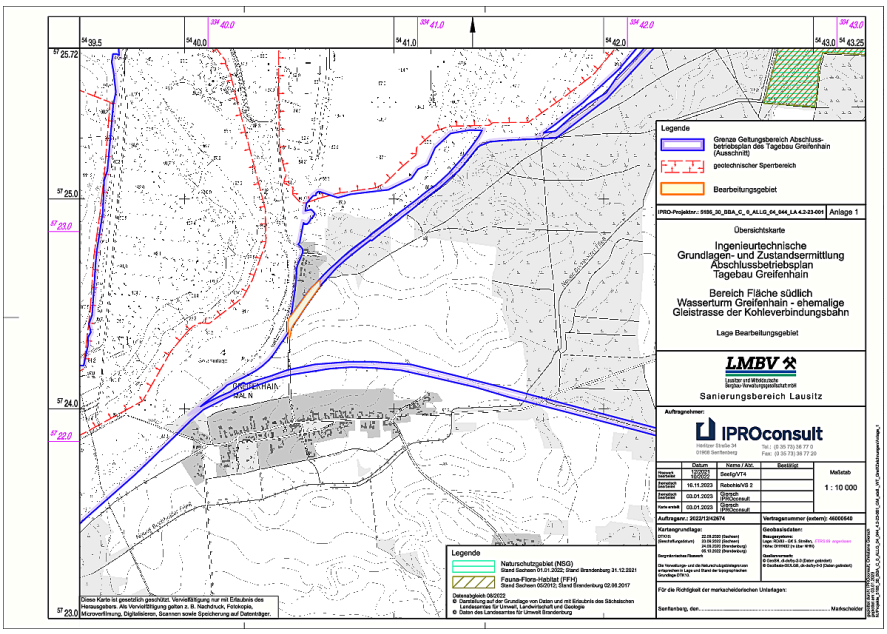
Gleis Wassertrum

Unterirdische Freispiegelkanäle sind im Bereich ehemaliger Bahnüberwegsanlagen verblieben. Trogverlegte Elektroleitungen und Reststoffe der Sanierung noch zu beräumen. Die ehemalige Gleisanlage fuhr in einem Geländeeinschnitt ohne Geländeanpassung nach Beräumung. Unbefestigte Böschungen sind bewachsen, das Wiedernutzbarmachungsziel als sonstige Nutzfläche damit erreicht. Befestigte Zuwegungen bleiben erhalten und sind teilweise in Nutzung. Gleisanlage und Bahnüberwegsanlagen sind beräumt, der Rückbaubereich im Straßenkörper weist im asphaltiertem Bereich Rissbildungen auf. Eine Suchschachtung zu einer verbliebenen Stahlrohrleitung noch erforderlich, bei Auffinden ist sie bergrechtlich zum Rückbau bzw. Versatz vorzubereiten.
