Grundlagen-/Zustandsermittlung in Vorbereitung der Beendigung Bergaufsicht

Abschlussbetriebsplan Tagebau Berzdorf - Nordrandumfluter

Ingenieurtechnische Grundlagen- und Zustandsermittlung
ABP Tagebau Berzdorf
Fläche am Nordrandumfluter
Zustandsermittlung vor Ort: Dezember 2022 bis Februar 2023 — Seite 27

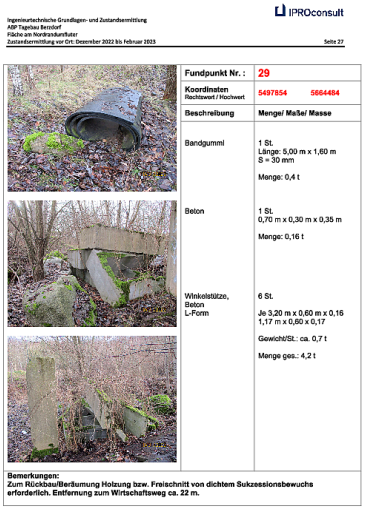
Fundpunkt Nr. :	29
	Koordinaten Rechtswert / Hochwert	5497854 5664484
	Beschreibung	Menge/ Maße/ Masse
	Bandgummi	1 St. Länge: 5,00 m x 1,60 m S = 30 mm Menge: 0,4 t
	Beton	1 St. 0,70 m x 0,30 m x 0,35 m Menge: 0,16 t
	Winkelstütze, Beton L-Form	6 St. Je 3,20 m x 0,60 m x 0,16 1,17 m x 0,60 x 0,17 Gewicht/St.: ca. 0,7 t Menge ges.: 4,2 t

Bemerkungen:
Zum Rückbau/Beräumung Holzung bzw. Freischnitt von dichtem Sukzessionsbewuchs erforderlich. Entfernung zum Wirtschaftsweg ca. 22 m.
